Património Religioso e Museus Eclesiásticos

Uma proposta para a Igreja Matriz de Santa Cruz (Lagoa-Açores)

Dissertação de Mestrado

Joana Maria Sousa Simas

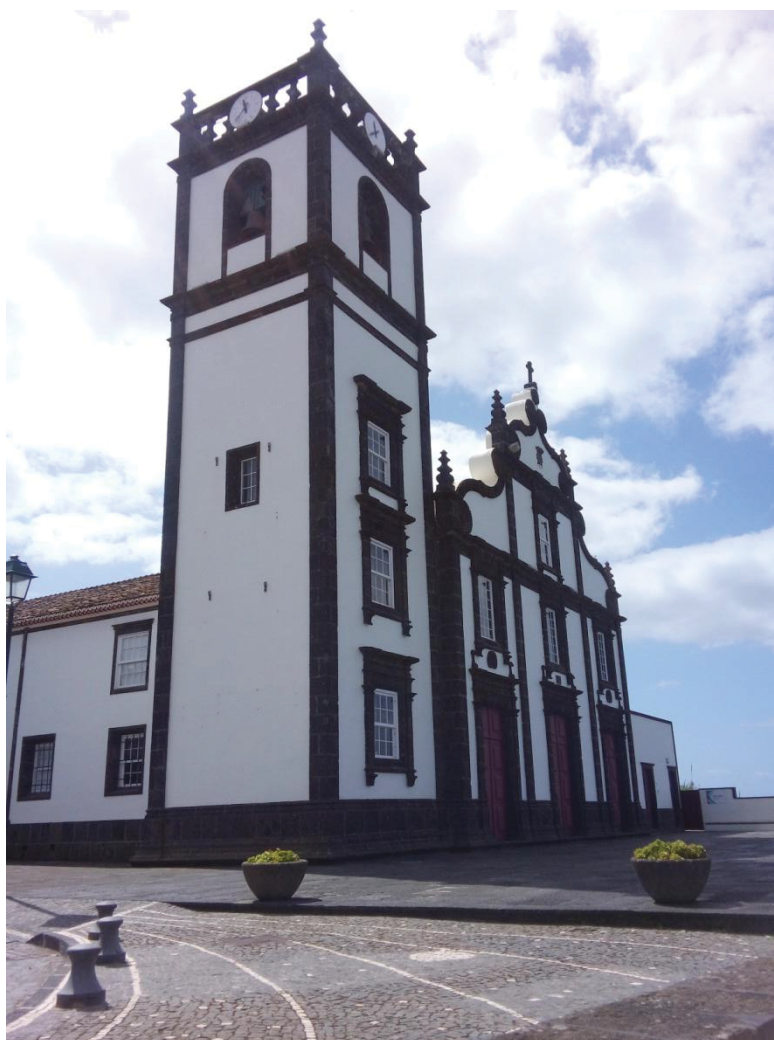
Figura 1 – Igreja Matriz de Santa Cruz.

O edifício é composto pelo corpo das naves, pelo corpo da cabeceira (Capela-Mor e Colaterais), por uma torre sineira, pelo batistério situado simetricamente à torre sineira, e por dois corpos anexos.

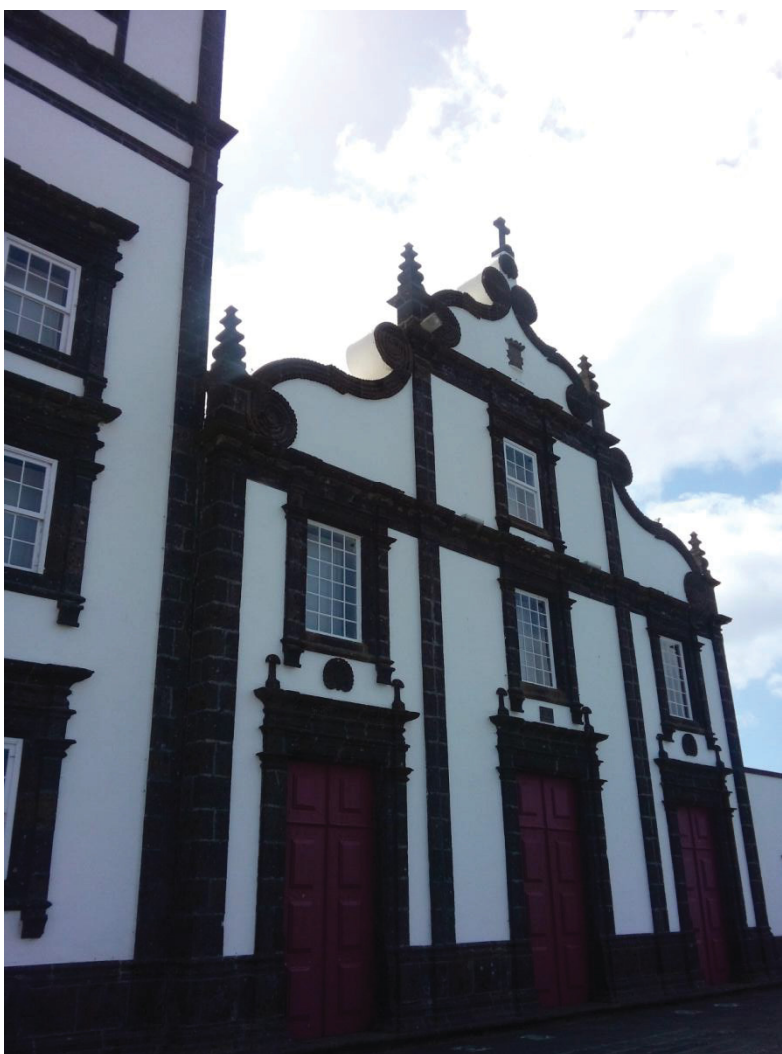
Figura 2 – Fachada da Igreja Matriz de Santa Cruz.

As portas da igreja são de duas folhas, em madeira maciça, pintada de bordô, com quatro almofadas em cada folha. As janelas de guilhotina²³⁹ de dois panos têm os caixilhos em madeira pintada de branco.

De destacar, que a estrutura da torre e da fachada permanecem desde 1844 inalteradas, e apresentam a fachada tipicamente do século XVII.

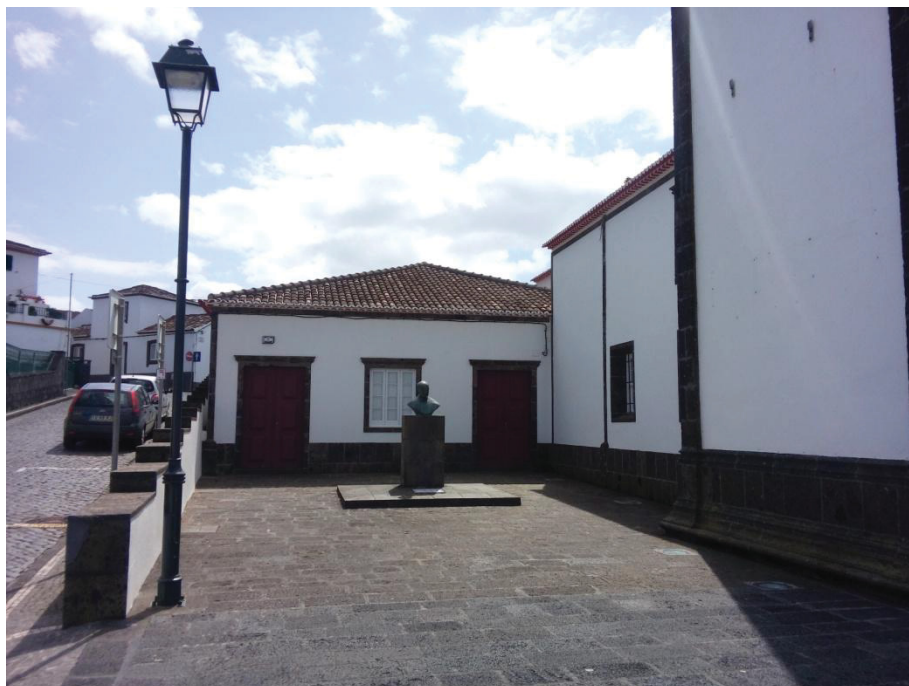
Figura 4 – Salão Paroquial e Batistério da Igreja Matriz de Santa Cruz.

O batistério ocupa uma posição simétrica à da torre, no lado esquerdo, embora seja mais baixo, e tem uma janela semelhante às da fachada principal. Encostada à igreja encontra-se também a estrutura do salão paroquial, estrutura recente.

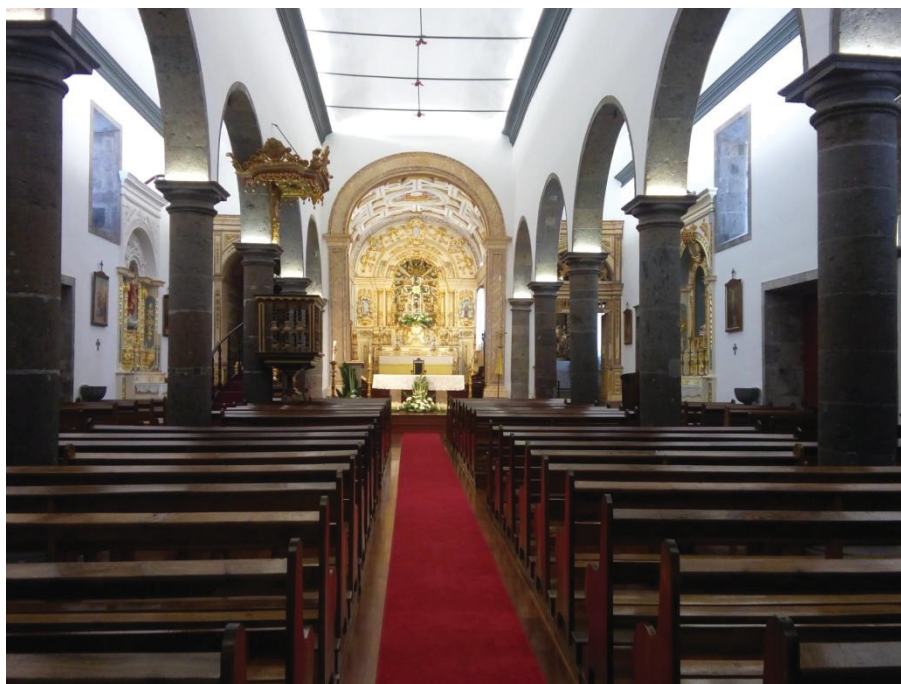
Figura 6 – Interior da Igreja Matriz de Santa Cruz.

A Igreja apresenta uma planta longitudinal que se divide em três naves – nave do lado do Evangelho (esquerda), nave central e nave do lado da Epístola (direita) –, separadas por duas fiadas de cinco arcos de volta inteira, dividida em cinco tramos cujos arcos formeiros, de volta perfeita, assentam em doze colunas simples, formando seis pares. As fustes de todas as colunas que suportam a cobertura e dão forma ao espaço interior do templo, são cilíndricas simples, com capitel cilíndrico também simples, assentes numa base circular. O teto da igreja é em betão armado.

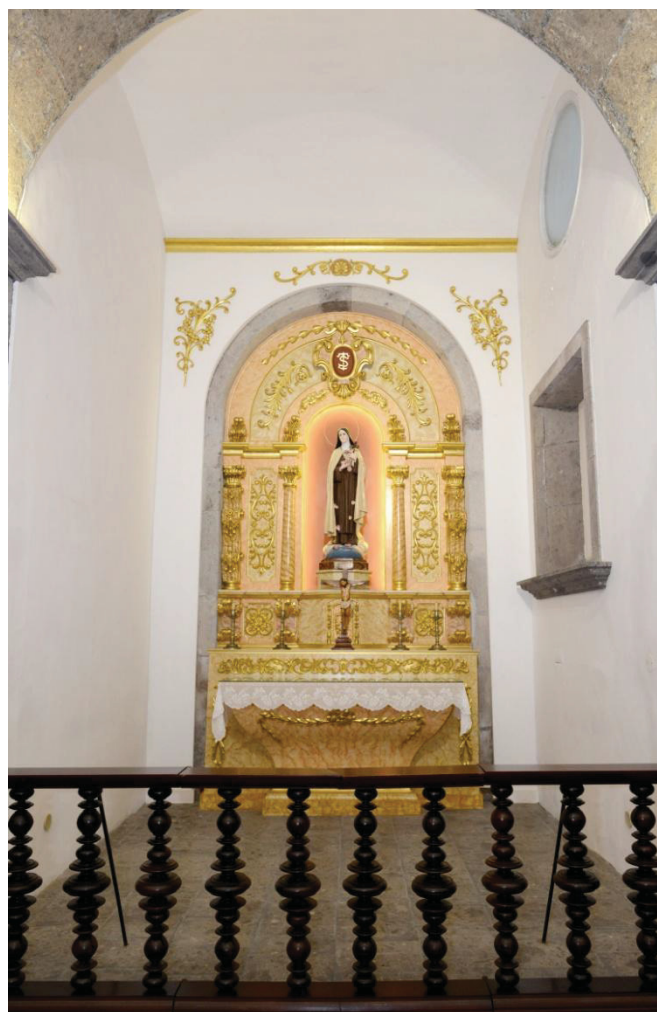
Figura 10 – Capela lateral de Santa Teresinha do Menino Jesus.

A capela do lado do Evangelho, de invocação a Santa Teresinha do Menino Jesus, localizada no segundo tramo, apresenta uma abóbada de berço, um retábulo com policromia a imitar mármore. Insere-se no conjunto duas colunas de capitel composto de base cilíndrica, uma em cada lado. Nas ilhargas, duas pilastras decoradas por mísulas. Nos intercolúneos, isto é, nos elementos planos entre cada par de pilastras e colunas há elementos vegetalistas. O ático é formado por arcos de volta perfeita que brotam do entablamento, decorados por elementos vegetalistas, ostentando uma cartela ao centro. Ostenta uma cartela com o Sagrado Coração de Jesus. A mesa do altar préconciliar forma um corpo próprio, separado fisicamente do retábulo. A mesa propriamente dita tem, sobreposta, uma espécie de banqueta decorada com formas vegetalistas. Tramo central interrompido por uma tribuna forrada a vermelha onde se insere a imagem de Santa Teresinha do Menino Jesus. As paredes da capela são simples, apresentando no lado direito uma abertura onde se insere a imagem de Nossa Senhora da Conceição, com lintel e ombreiras em pedra. A capela apresenta uma grade em madeira de pau-brasil.

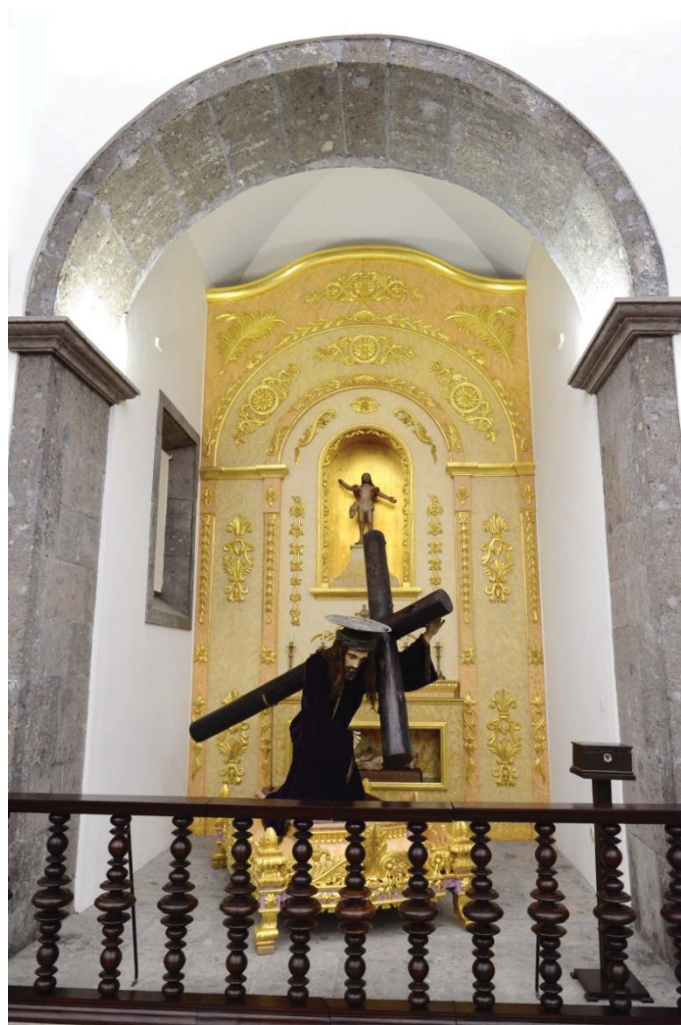
Figura 11 – Capela lateral do Ministério Pascal.

A capela lateral do Ministério Pascal, localizado no segundo tramo, apresenta uma abóbada de berço, um retábulo com policromia a imitar mármore. Conjunto decorado por motivos vegetalistas. O ático é formado por arco de volta perfeita que brota do entablamento interrompido no tramo central que está pintado a dourado e que possui a imagem de Cristo Ressuscitado. Na capela encontra-se a imagem do Senhor dos Passos com o respetivo andor. A capela apresenta uma grade em madeira de pau-brasil.

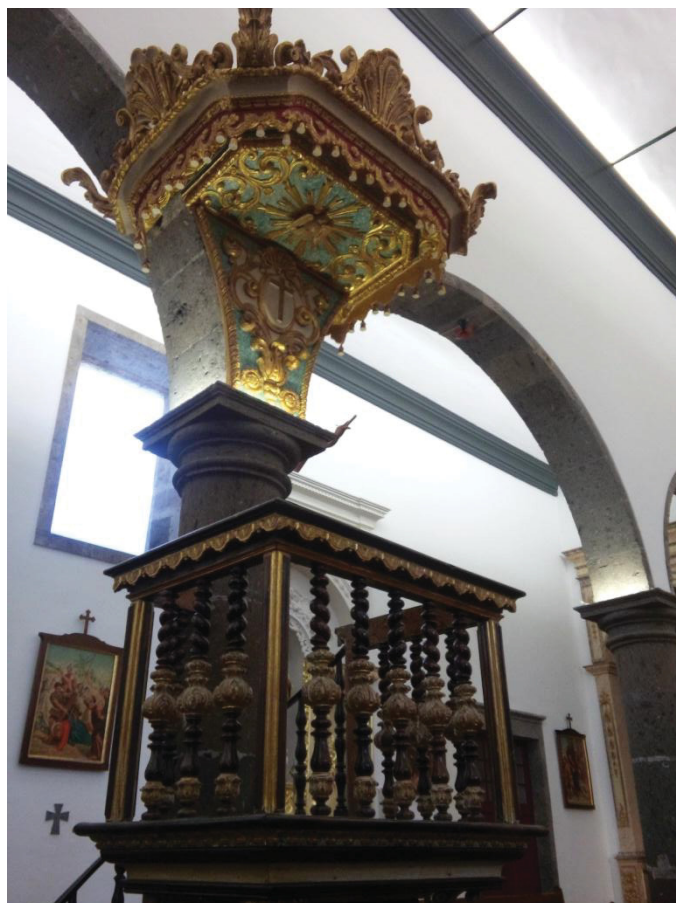
Figura 14 – Púlpito e dossel.

Ao longo da nave do lado do Evangelho encontra-se na terceira coluna um magnífico púlpito, com acesso por uma escada em madeira, em espiral, que envolve a coluna, e respetivo dossel de madeira preta e cedro, com pintura e douramento. As guardas do púlpito e da respetiva escada são de balaústres em madeira escura, tendo a do púlpito elementos dourados. O dossel foi intervencionado no ano 2017, aquando do destacamento de alguns fragmentos.

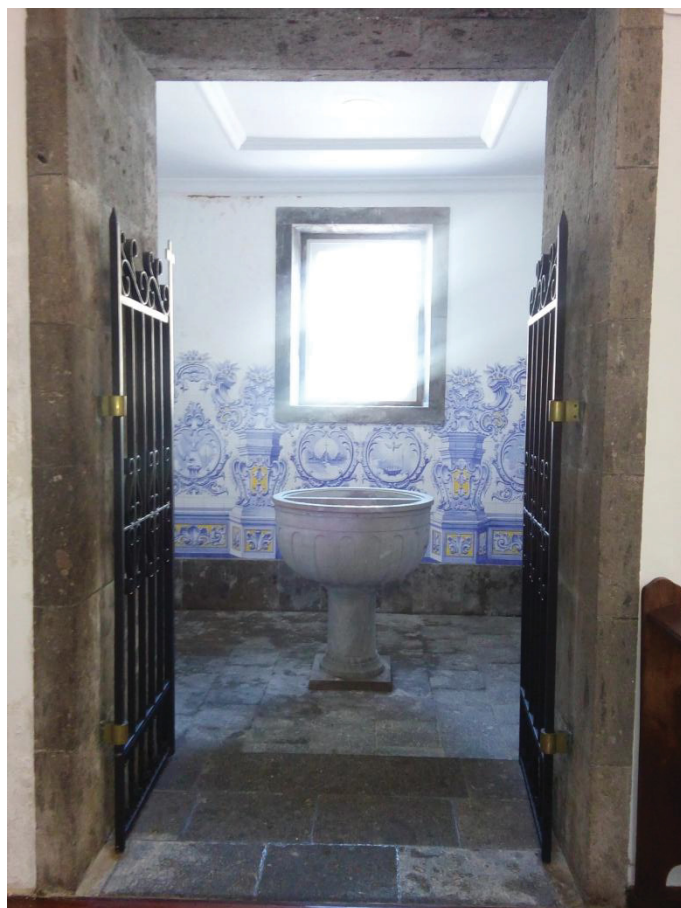
Figura 15 – Batistério.

E ainda na nave do lado do Evangelho, no primeiro tramo, encontra-se o batistério revestido de azulejos do século XX, provenientes da fábrica Aleluia, fazendo a alusão às temáticas em torno do batismo.

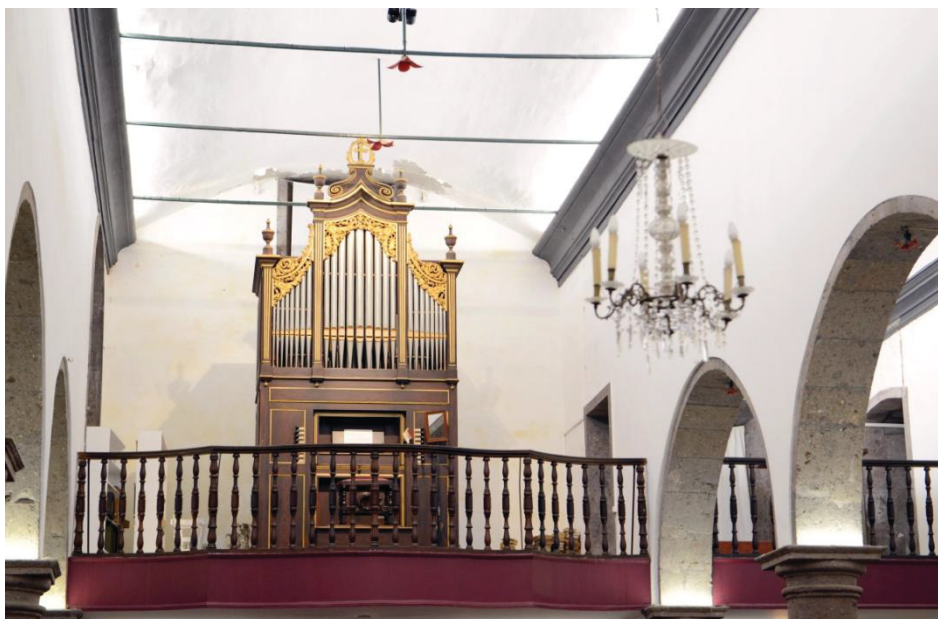
Figura 16 – Coro-alto.

Tem amplo coro-alto, sobre a entrada, com um deslumbrante órgão de tubos do século XIX, que ainda funciona.

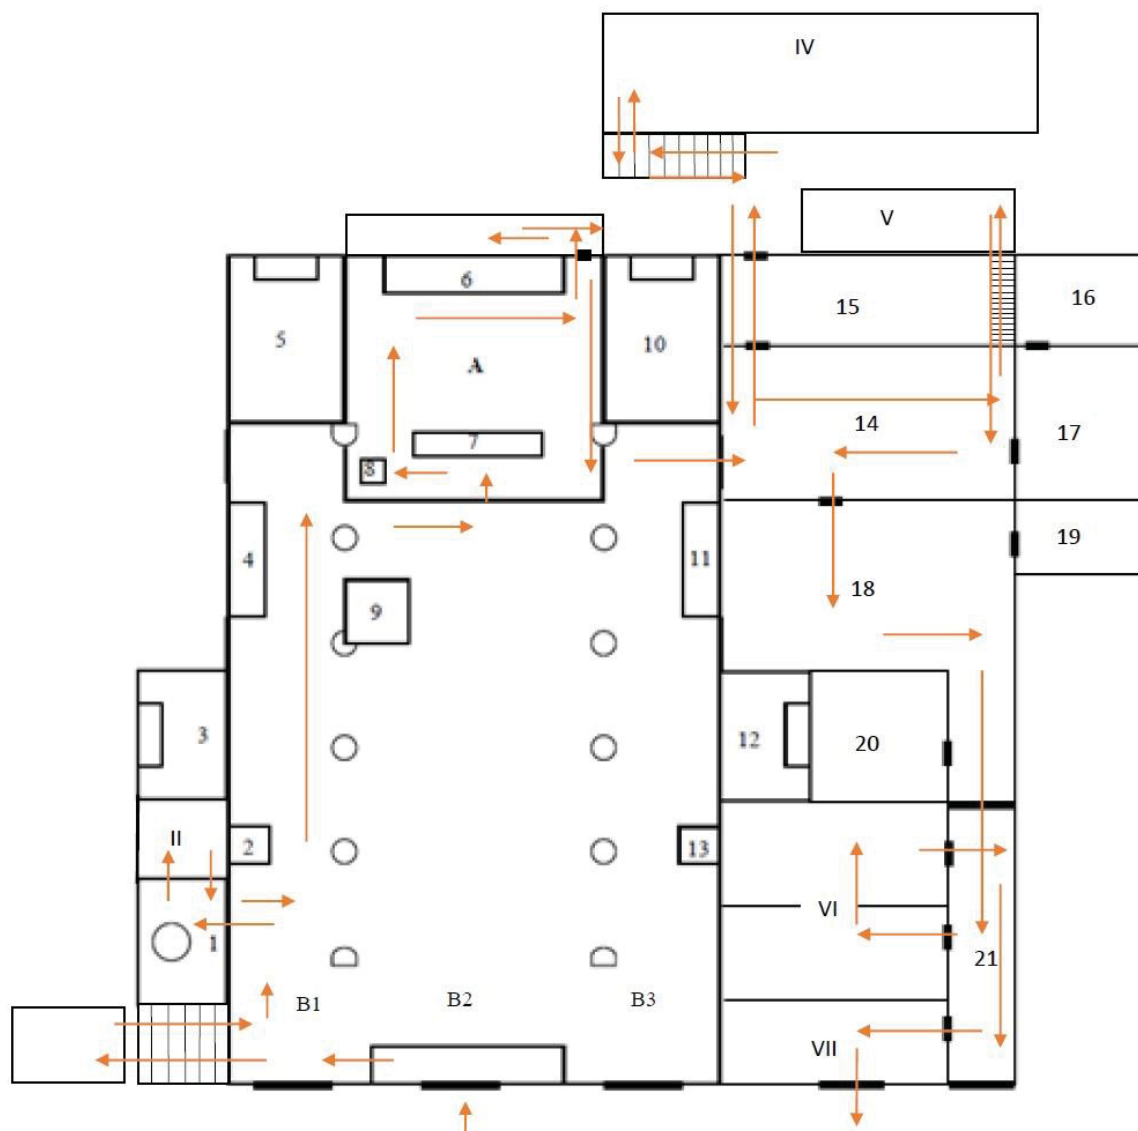
Proposta de percurso expositivo para a Coleção Visitável da Matriz de Lagoa.

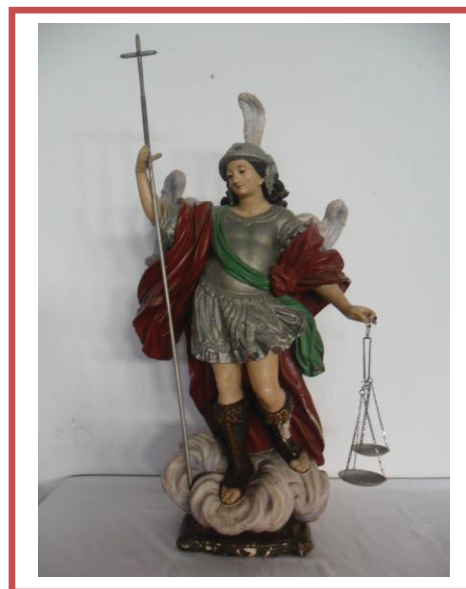
Escultura. Escultura de vulto: imaginária. Imagem do Arcanjo São Miguel de pé e frontal sobre nuvem irregular de cor branca com ondulado relevado, exibindo torção do eixo corporal para a direita, a perna esquerda recuada e fletida, apenas assente na ponta do pé. Cabeça levemente inclinada para a direita, olhando para o lado oposto, e a anca inclinada para a direita reforçando a curva da cintura. Tem o braço direito erguido, empunhando uma cruz em direção ao qual volta a cabeça. O braço esquerdo cai paralelo ao corpo, mas afastado deste, ligeiramente dirigido para a frente, com a palma da mão voltada para baixo exibindo os dedos dobrados que seguram a balança de pesar as almas com pratos redondos. O rosto arredondado e jovem é marcado pelas faces cheias e rosadas, queixo redondo marcado pela simetria, olhos semicerrados castanhos, nariz alongado, e lábios cerrados ensaiando um sorriso. A cabeça encontra-se coberta por um capacete prateado encimado por uma pluma vistosa branca, deixando a descoberto madeixas ondulantes de cabelo castanho-escuro a emoldurar o rosto. Enverga vestes de legionário romano composta por cota prateada, ajustada ao corpo, definindo a barriga proeminente e a zona do peito, rematada por uma fita alongada verde que cai transversalmente a partir do ombro direito sobre o saio curto. O saio prateado, acima do joelho, tem a parte inferior esvoaçante exibindo pregueado fluido. É envolvido por um manto vermelho, lançado no braço direito, cobrindo as costas em pregas paralelas fundas. Das costas surgem duas asas abertas fixas às mesmas. Calça sandálias de cano alto pintadas uniformemente de castanho. A imagem assenta sobre base retangular em madeira não amovível.

Estado: Regular
Especificações: Perda de policromia, fissuras na zona da cabeça, no rosto, no pé direito, no corpo e na nuvem; falta quatro dedos na mão direita e três dedos na mão esquerda; aplicação de adesivo na asa esquerda. Peça que necessita de intervenções de conservação e/ou restauro.
Data: 20-07-2015

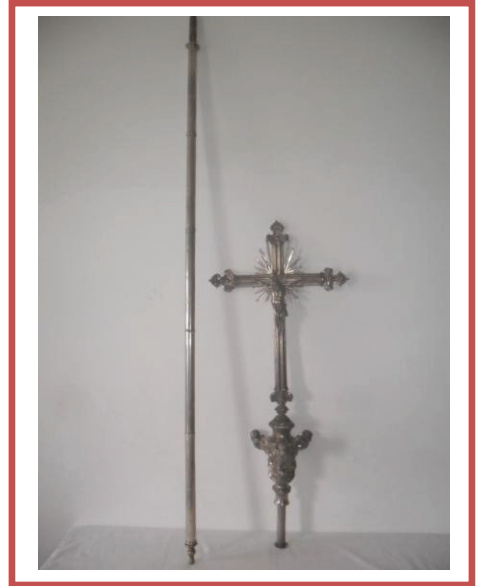
Objeto composto por cruz processional e vara.

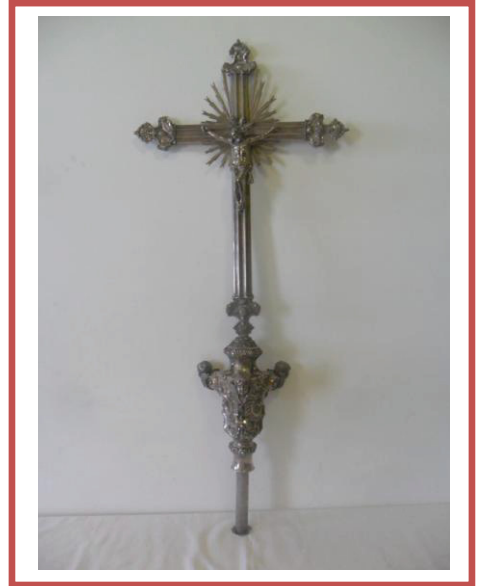
Cruz processional em prata com encaixe para vara de secção circular. Nó periforme invertido profusamente cinzelado com cartelas, ornatos florais, aletas encimada por laço do qual pendem grinaldas e outros motivos florais, e três cabeças de querubim aladas, em relevo. Cruz latina com haste e braços de secção retangular emoldurados em ressalto, sendo os remates laterais e superiores de recorte triangular decorados por folhagem estilizada, volutas e pináculos de cariz vegetalista. Imagem de Cristo Crucificado em vulto perfeito, com cabeça virada à direita, e cendal preso à esquerda caindo em pregas, aparafusada à cruz. Na intersecção dos braços observa-se resplendor de raios setiformes de formato irregular. Vara de encaixe, com alma de madeira, é formada por cinco secções cilíndricas lisas, molduradas por anéis e rematada por pináculo dourado.

Estado: Deficiente
Especificações: Peça com deformações e falhas que põem em risco a sua estabilidade física exigindo intervenção urgente.
Data: 18-08-2015

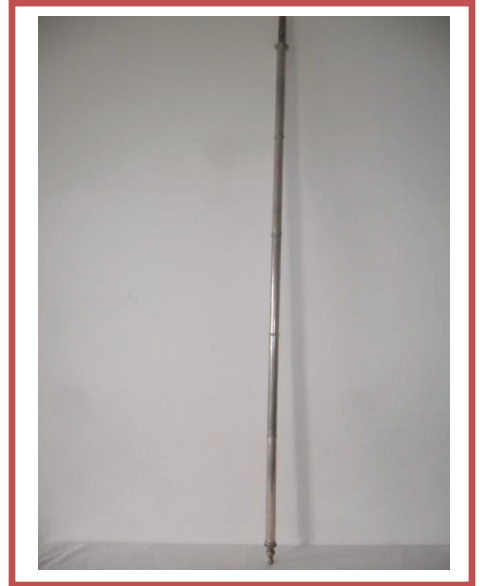
Vara de encaixe, com alma de madeira, é formada por cinco secções cilíndricas lisas, molduradas por anéis e rematada por pináculo dourado.

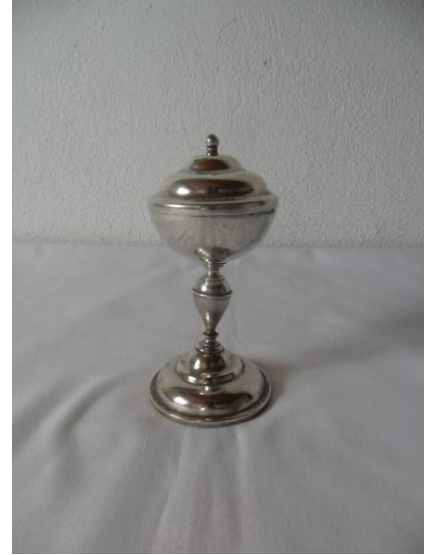
Píxide em prata de base circular alteada ao centro. Haste em forme de balaústre com nó periforme invertido. Copa semiesférica lisa. Tampa com um primeiro registo liso, alteada ao centro em dois registos de perfil convexo, encimada por um pináculo. Enrosca na haste e a haste.

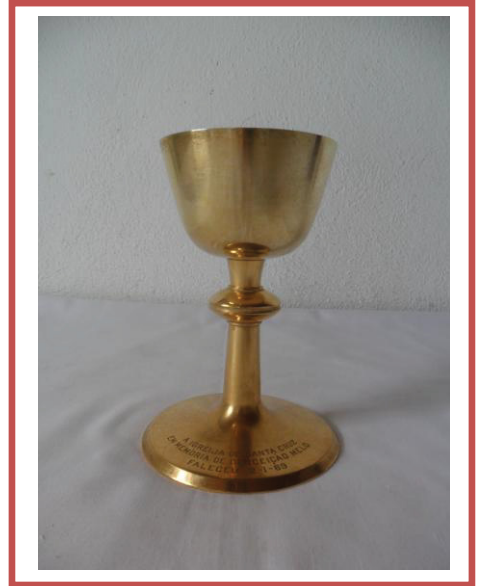
Cálice composto por uma copa, haste, nó e base. Cálice de base circular de orla lisa, com inscrições e uma cruz latina na base. Haste abalaustrada com nó esférico achatado. Copa campaniforme com o bordo liso.

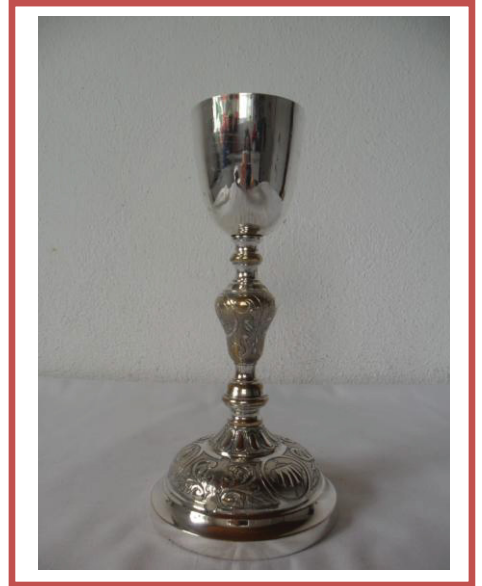
Cálice composto por uma copa, haste, nó e base. Cálice com base circular de orla lisa, alteada ao centro, sendo o registo central formado por círculos a enquadrar figuração dos símbolos eucarísticos - bíblia, guião e lavanda -, intercalados por motivos vegetalistas. Arranque do pé rematado por anéis. Haste abalaustrada com nó periforme invertido decorada por motivos vegetalistas e nova sequência de anéis no remate superior. Copa cupuliforme lisa com interior dourado.

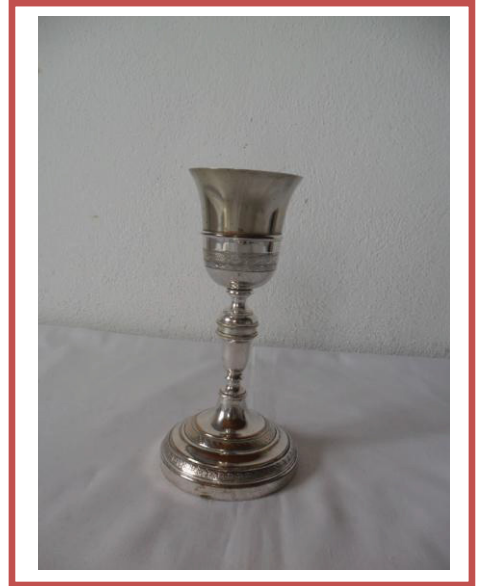
Cálice composto por uma copa, haste nó e base. Cálice com base circular de orla lisa, alteada ao centro em dois registos, ambos ornamentados em trabalho inciso e puncionado. Haste abalaustrada com nó periforme invertido ornamentado por dois anéis denticulados. Falsa copa com faixa decorada por motivos vegetalistas. Copa campaniforme lisa.

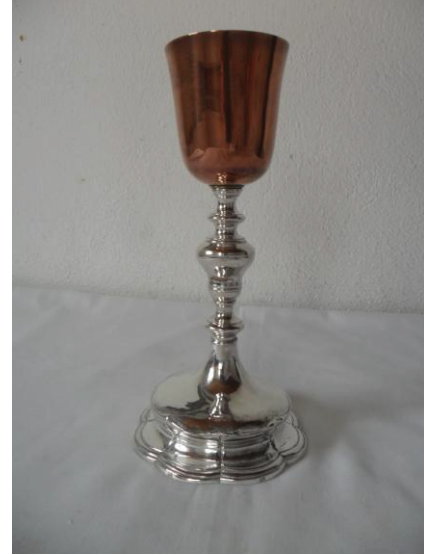
Cálice composto por uma copa, haste nó e base. Cálice de base circular com planta polilobada e moldurada na orla, alteada com pé de perfil tronco-cónico. Haste abalaustrada com nó periforme invertido, emoldurada por anéis que alternam com superfícies côncavas e lisas. Copa cupuliforme dourada lisa.

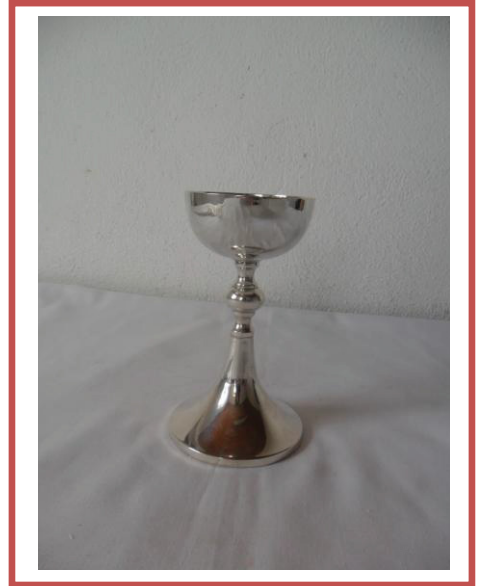
Cálice composto por uma copa, haste nó e base. Cálice com base circular lisa, alteada ao centro. Arranque da haste de formato tronco cónico com nó esférico liso. Copa semiesférica lisa.

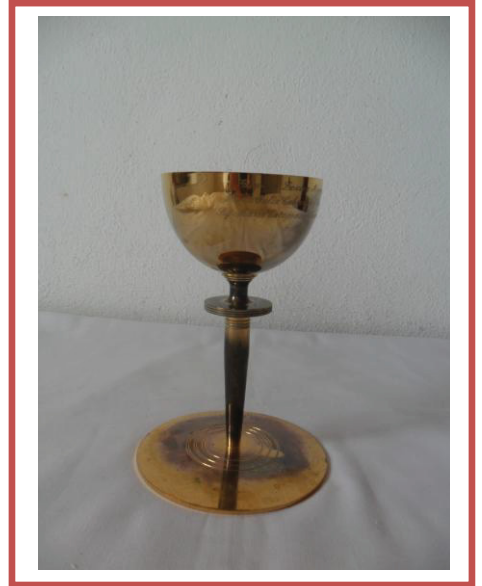
Cálice composto por uma copa, haste nó e base. Cálice dourado de base circular plana de orla lisa, com linhas circulares ao centro e uma cruz latina trilobada gravada. Haste alongada com nó circular achatado. Copa cupuliforme lisa com inscrições gravadas.

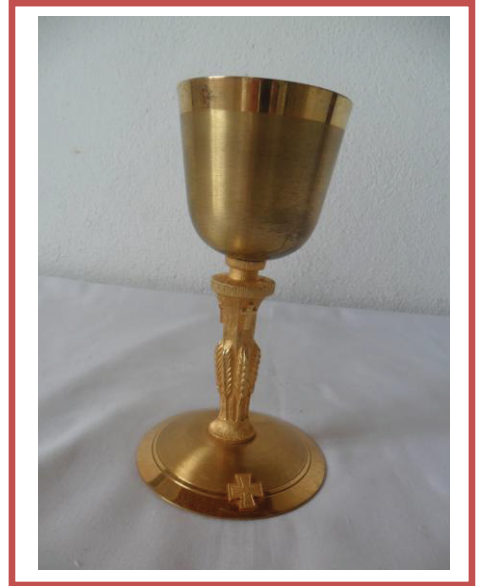
Cálice composto por uma copa, haste nó e base. Cálice dourado de base circular, de orla lisa, alteada em ressaltos de perfil convexo, com uma cruz grega saliente. Haste em forma de balaústre decorada com seis espigas salientes e três cruces latinas, emoldurada por um nó circular saliente. Copa cupuliforme lisa com o rebordo a dourado brilhante, apresentando inscrições gravadas. A copa possui rosca até à base.

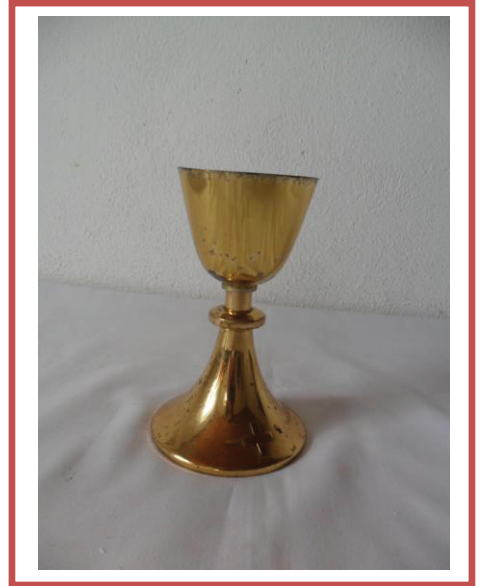
Cálice composto por uma copa, haste nó e base. Cálice dourado de base circular de orla lisa, com uma cruz grega saliente, alteada ao centro. Arranque da haste de formato tronco-cónico e nó esférico, liso, achatado. Copa cupuliforme lisa com inscrições gravadas.

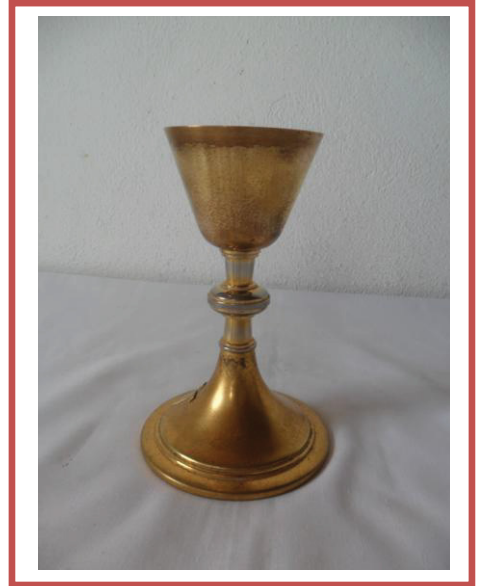
Cálice composto por uma copa, haste nó e base. Cálice dourado de base circular de orla lisa, com uma cruz latina saliente e inscrições gravadas, alteada ao centro. Arranque da haste de formato tronco-cónico e nó em esfera achatada. Copa cupuliforme lisa.

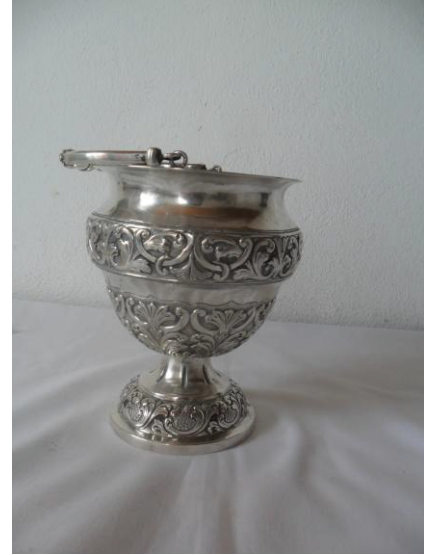
Objeto de base circular, com orla lisa, alteada em faixa de perfil convexo, decorada por motivos fitomórficos relevados. Corpo do objeto apresenta-se dividido por dois andares separados por friso liso e ornamentados no interior com formas florais relevadas. Topo da peça emoldurada por friso simples, com pega em forma de meia-lua não trabalhada. Asa larga, aberta para o exterior onde se fixam dobradiças que prendem a asa. Esta é formada por elementos em "C", moldurada ao centro por anéis.

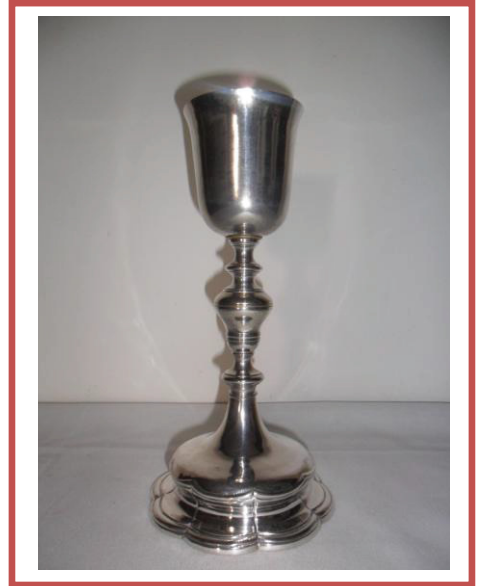
Cálice composto por uma copa, haste nó e base. Cálice de base circular oitavada, alteada em três níveis: orla lisa com rebordo gomado; moldura côncava lisa; meia-cana relevada. Centro alteado com arranque tronco-cônico do pé. Haste abalaustrada com nó periforme invertido, emoldurada por anéis que alternam com superfícies côncavas e lisas. Copa cupuliforme lisa com interior dourado.

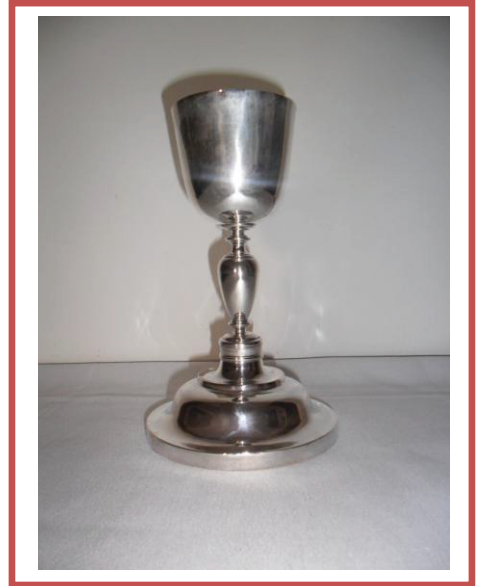
Cálice composto por uma copa, haste nó e base. Cálice de base circular de orla lisa, alteada ao centro de perfil côncavo. Arranque do pé em tambor. Haste abalaustrada com nó periforme invertido e anel no remate superior. Copa cupuliforme lisa com interior dourado.

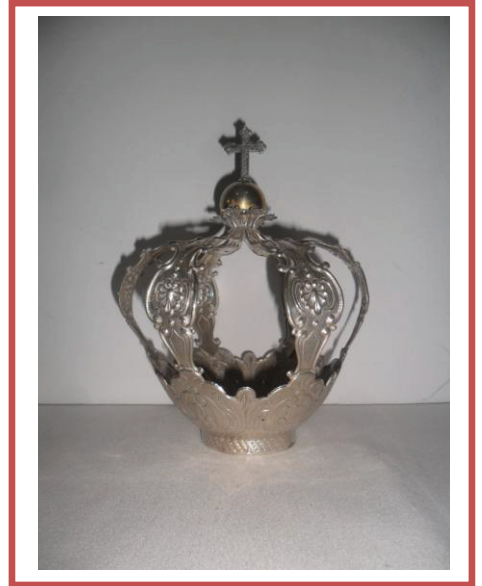
Coroa com aro compósito formado por orla puncionada de rebordo saliente, decorada por círculos. Corpo formado por motivos fitomórficos e enrolamentos. Fechada por seis imperiais fixos de rebordo recortado, com composições de cartelas semelhantes à parte inferior que convergem para o topo, com as extremidades em forma de folhas recurvadas para o exterior, encimadas por esfera lisa dourada que sustenta uma cruz latina trilobada. Dispõe de um parafuso de encaixe.

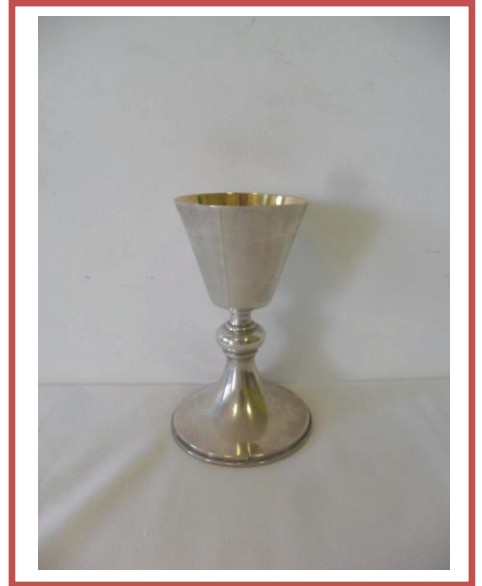
Cálice composto por uma copa, haste nó e base. Cálice de base circular de orla lisa, alteada ao centro. Haste em forma de balaústre com nó periforme invertido. Copa cupuliforme lisa com interior dourado.

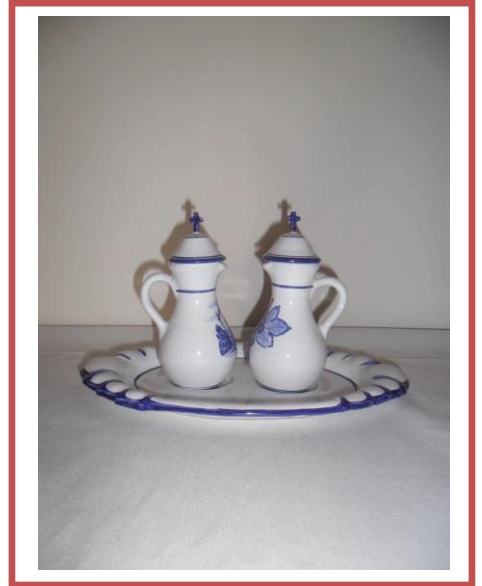
Conjunto composto por par de galhetas e prato executados em louça típica do Concelho da Lagoa. O prato tem base côncava e forma oval. O par de galhetas, em forma de bule, com asas, apresenta base circular. A galheta do vinho apresenta uma pintura de um cacho de uvas, enquanto a galheta da água apresenta uma pintura de uma fonte. O bojo e a tampa são desprovidos de ornamentação.

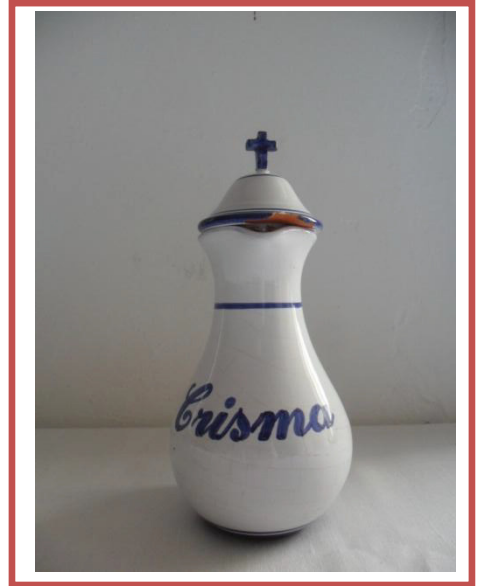
Âmbula do Santo Óleo do Crisma, em forma de bule com base circular. A âmbula apresenta a inscrição "Crisma". O bojo é desprovido de ornamentação e a tampa rematada por uma cruz.
